Ertokuş Kervansarayı

Doç. Dr. Doğan DEMİRCİ

Kurumsal İletişim Araştırma
ve Uygulama Merkezi
(KİMER 2018)

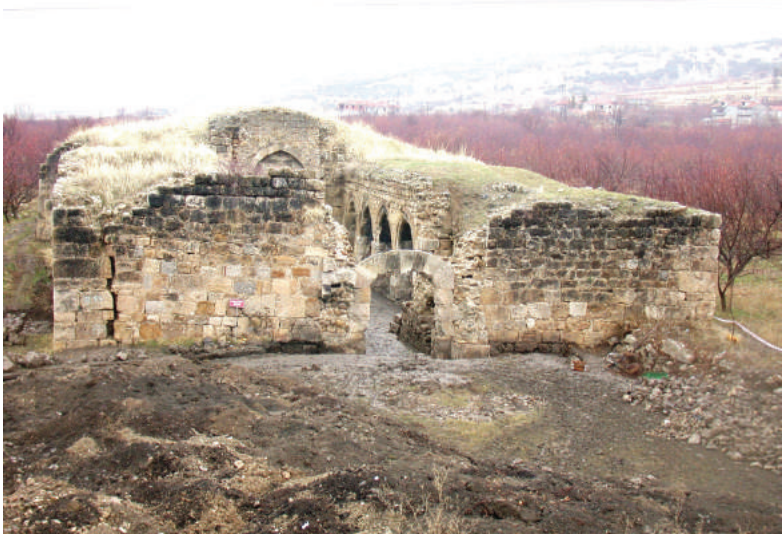
Resim-16 Kervansarayın kazı ve restorasyon öncesi fotoğrafı (Dedeoğlu, 2004, 131)

Restorasyon öncesi kervansarayın beden duvarlarında ayrılmalar meydana gelmiş, girişin üst örtüsü ve açık avludaki batı tonozun bir kısmı yıkılmıştır. Tahribatın bir sebebi belki bu civarda ikamet eden kimselerce kervansarayın damına atların çıkartılması ve burada yetişen otların atlara yedirilmesidir. Ayrıca, kışın hayvanlar için çobanlar tarafından ahır olarak kullanılmasının yanı sıra çobanların kervansarayın çoğu yerinde define aramak için kazılar yapmış olması da tahribatın bir diğer sebebi olmalıdır.

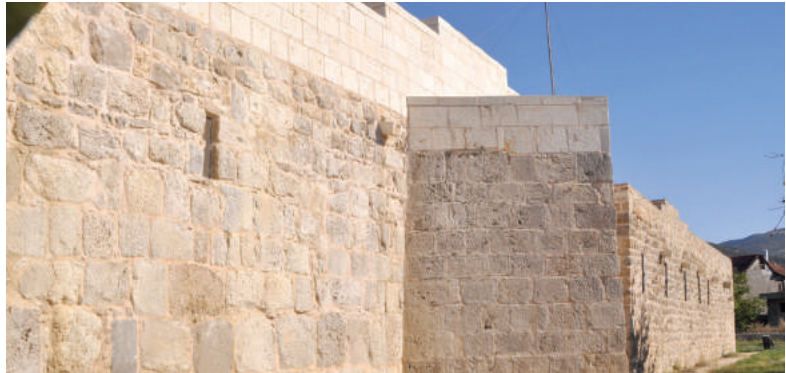
Resim-18 Kervansarayın batı cephe duvarı ve üçgen payandası

Hanın cephelerinde; taç kapısı, payanda kuleleri, mazgal pencereleri ve yan cephe-deki çörtlenler dışında mimari etkiyi yan-sıtın başka bir öge görülmemektedir. Du-varlardaki yalın taş kaplamanın bezemesel bir özelliği bulunmamaktadır. Çörtlenler de hiçbir süsleme içermeyen dikdörtgen biçimli yekpare taştan yapılmıştır.

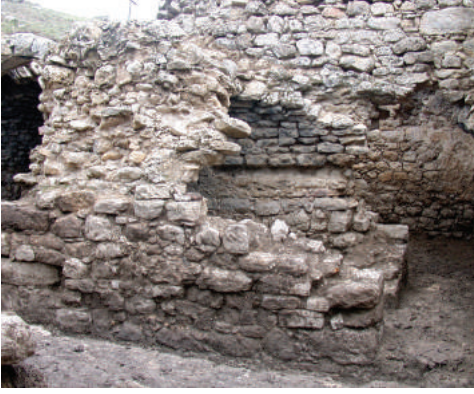
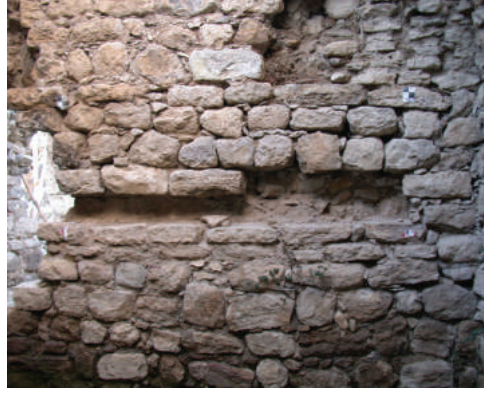
Resim-21 Duvardaki ahşap kalas yuvası

Resim-22 Duvardaki ahşap kalas yuvası

Bununla birlikte Ertokuş Han'ın vakfiyesinde hamam ve hamamcıya ait kayıt da bulunmamaktadır (Kıyıcı:1995:108) (Turan:1947:415-429). Duvarlarda kullanılan ahşap hatıllar, herhangi bir depremde veya sallantıda duvara esneklik vermekte, duvarı oluşturan taşların birbirinden ayrılmasını dolayısıyla duvarın çatlamasını engellemektedir.

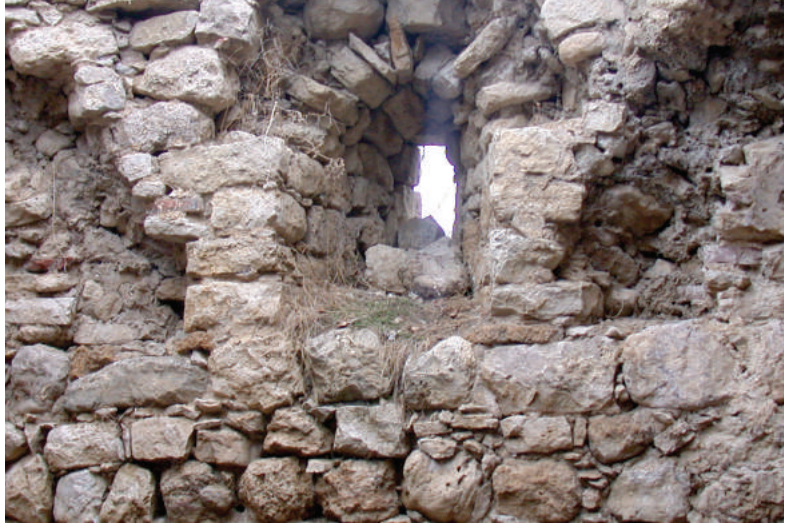
Resim-27 Kubbeli mekanda köşe trompları ve sökülen tuğlalar

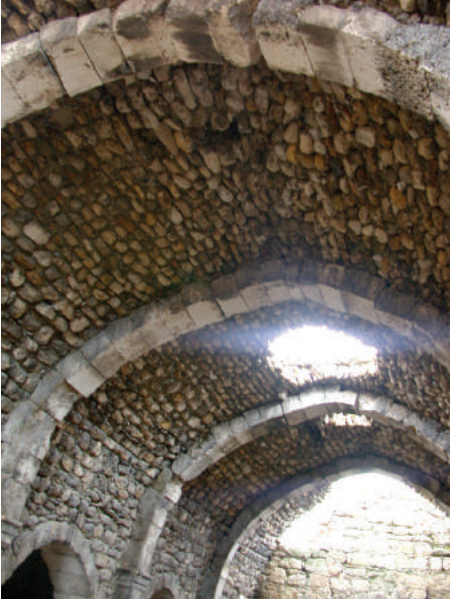
Resim-40 Orta sahnin ve ışık feneri

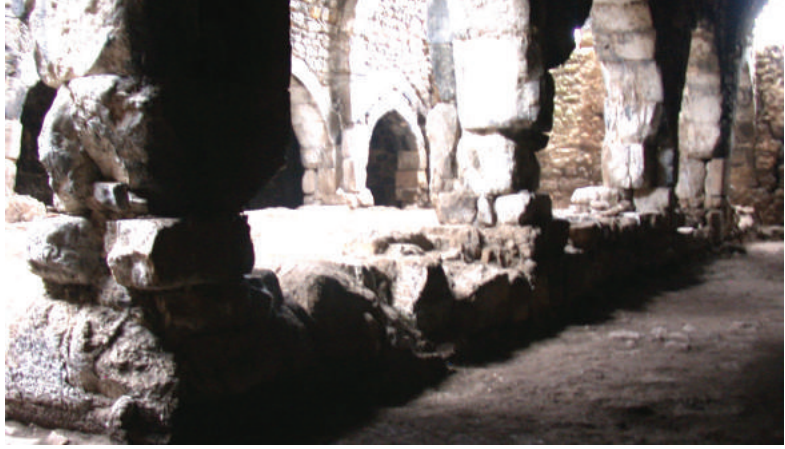
Resim-41 Eriyen ve dökülen taşlar (Dedeoğlu, 2004, 133)

Kapalı mekanda ortadaki yüksek tonozu destekleyen atkı kemerlerinin ayakları büyük blok taşlardan yapılmıştır. Bu blok taşlar dikdörtgen kesitli olup, doğal yapısı gereği kil damarlarından dolayı çatlayarak erimeye başlamışlardır. Hatta kemer ayağındaki bazı taşlar yerlerinden sökül-müşçesine kaybolmaya yüz tutmuştur²¹. (Resim-41)

21-Konservatör-Sanat Tarihçisi Evin Erder, önceki yıllarda yapılan bir arkeolojik kazı esnasında; taşın jeolojik yapısında bulunan kil damarlarının taşın erimesine neden olduğunu, bunu engellemek için mermer tozu, süt tozu ve suya doymuş kireçten oluşan bir karışımın taş yüzeyine sürülmesi gerektiğini söylemektedir.

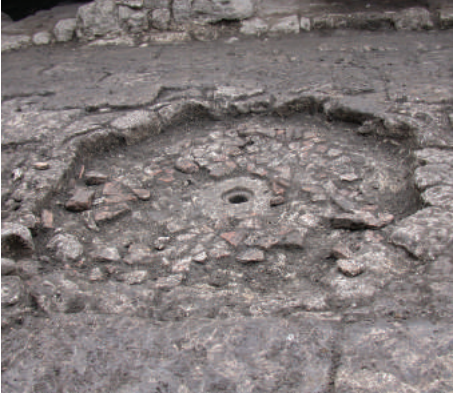
Resim-44 Açık avlunun ortasındaki sekizgen havuz

doğu yönüne paralel su tahliye kanalı ortaya çıkmıştır. Su tahliye sistemi günümüzde halen çalışır durumdadır. (Resim-44) Kapalı kısmın ortasında ise toprak bir platform vardır. Doğu ve batı galerilerinin taban döşemeleri küçük boyutlu taşlardır. Bunlar zamanla sökülüp, günümüze döşeme hakkında fikir verebilecek çok az bir parçası kalmıştır. (Resim-45)

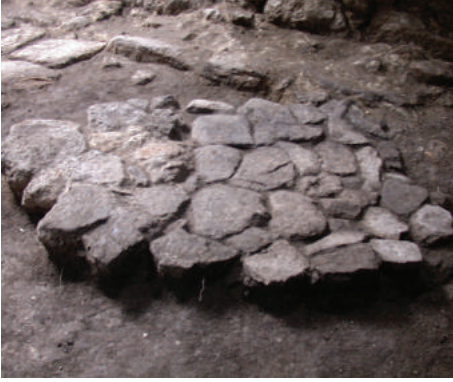
Resim-45 Kapalı kısımda doğu ve batı (yan) sahnelerin tabanındaki kalan döşeme taşları

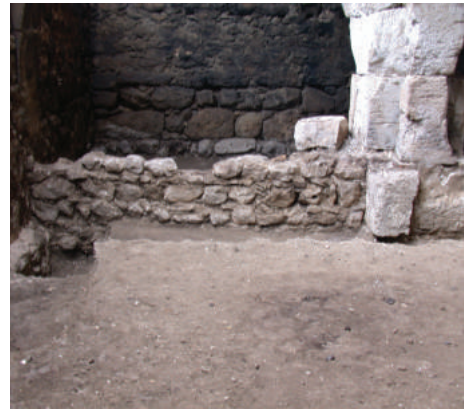
Resim-46 Kervansarayda moloz ve düzgün kesme taş kullanımı

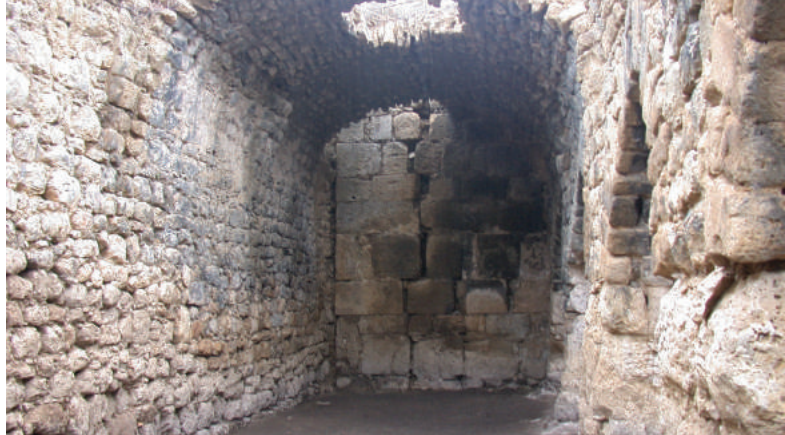
Resim-48 Batı yöndeki develiğin tonoz üst örtüsü

Yapıda örtü birimleri; iki adet çapraz tonoz ve bir adet de kubbenin dışında beşik tonozdur. Girizgahın üst örtüsüne ilişkin bir bilgimiz bulunmamaktadır. Bu kısım tamamen yıkıldığından fikir yürütmek hayli güçtür. Kervansarayda-ayakta kalabilmiş açık avlunun her iki yanındaki revaklarda ve kapalı mekanı örten üst örtüde, tek merkezli yarım daire beşik tonoz kullanılmıştır. (Resim-48)

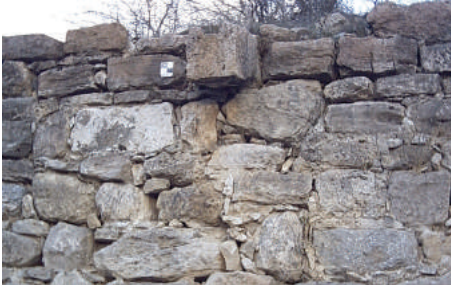
Resim-49 Doğu duvarında çörten

Resim-50 Batı duvarında çörten (Restorasyondan sonra)

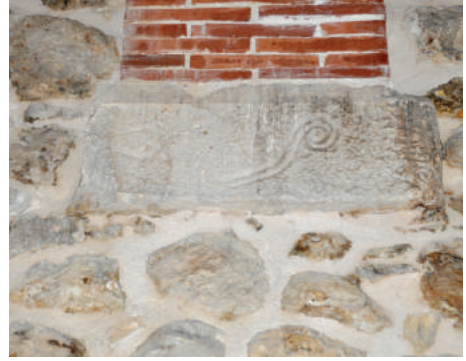
Resim-51 Kapalı kısım, batı tonoz kemerini destekleyen devşirme konsol parçası

Kervansarayın iç avlusundaki revakların da üzerine oturduğu kemer ayakları ve dış yüzeylerde duvarın taş örgüsündeki kaba işçilik nedeniyle herhangi bir süsleme bulunmamaktadır. Ancak kapalı kısmın batı galerisinde batıdaki tonozu destekleyen kuzey yöndeki, en son tuğla kemerin oturduğu bir konsol çıkmasında çok dikkatli bakıldığında kazıma tekniğinde yapılmış stilize bitkisel süsleme göze çarpmaktadır. Konsol olarak kullanılan bu parça Bizans devşirme malzemedir. Ancak süslemesi zamanla silinmiştir. (Resim-51)
